Znalecký posudek č. 5/2026

Posouzení vlivu opravy komunikace ul. J. A. Komenského na stavebně-technický stav staveb na pozemcích p.č. 903 a 904 v katastrálním území Hodkovice nad Mohelkou

Obor/odvětví/specializace: obor stavebnictví, odvětví inženýrské stavby, specializace spolehlivost konstrukcí, navrhování staveb, provádění staveb, vady a poruchy stavebních konstrukcí

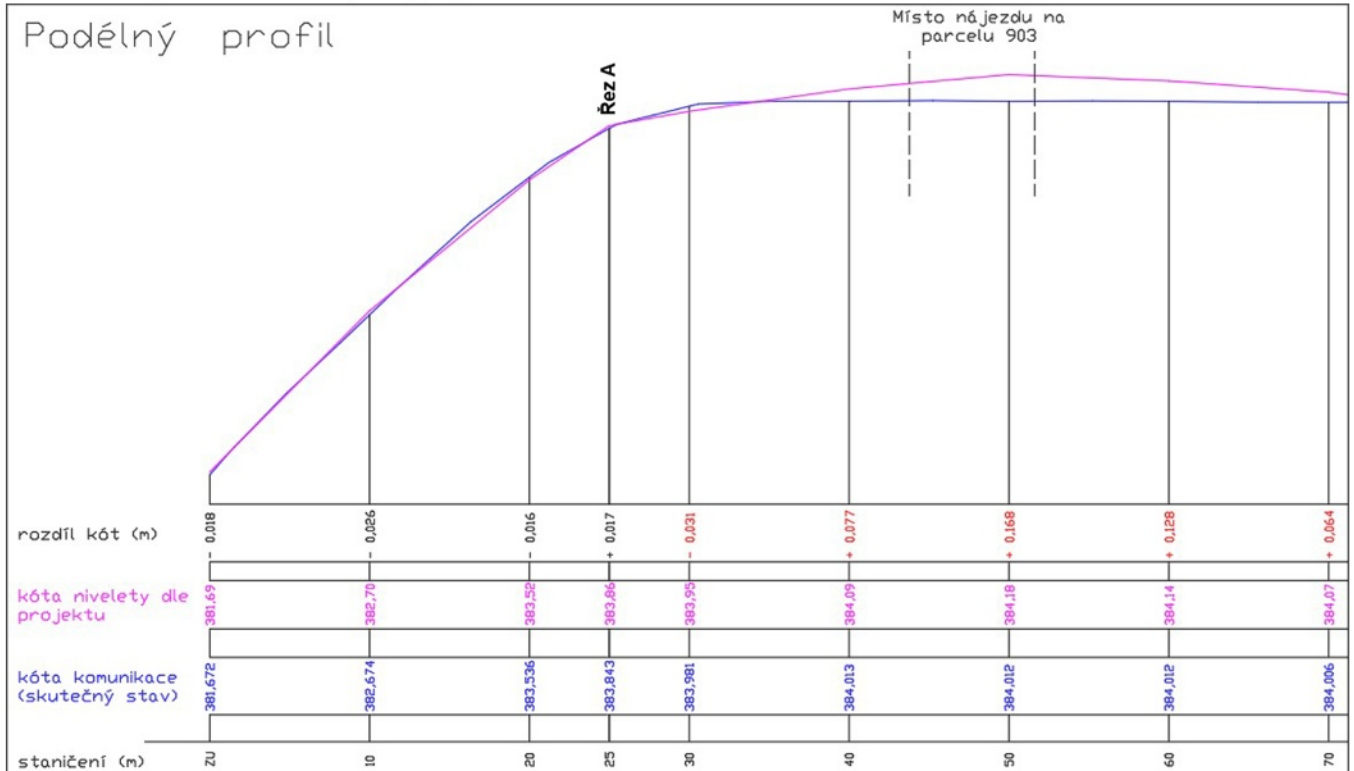
Obr. 2. Podélný profil komunikace J.A.Komenského s vyznačením místa nájezdu na p.č.903 a řezu A.

Bylo zjištěno, že k výrazným odchylkám ve výškových poměrech dochází ve staničení mezi 35 m a 75 m. Nejvyšší rozdíl v kótě nivelety vozovky je právě v oblasti nájezdu, kde odchylky vozovky dosahují až 168 mm proti projektové dokumentaci.

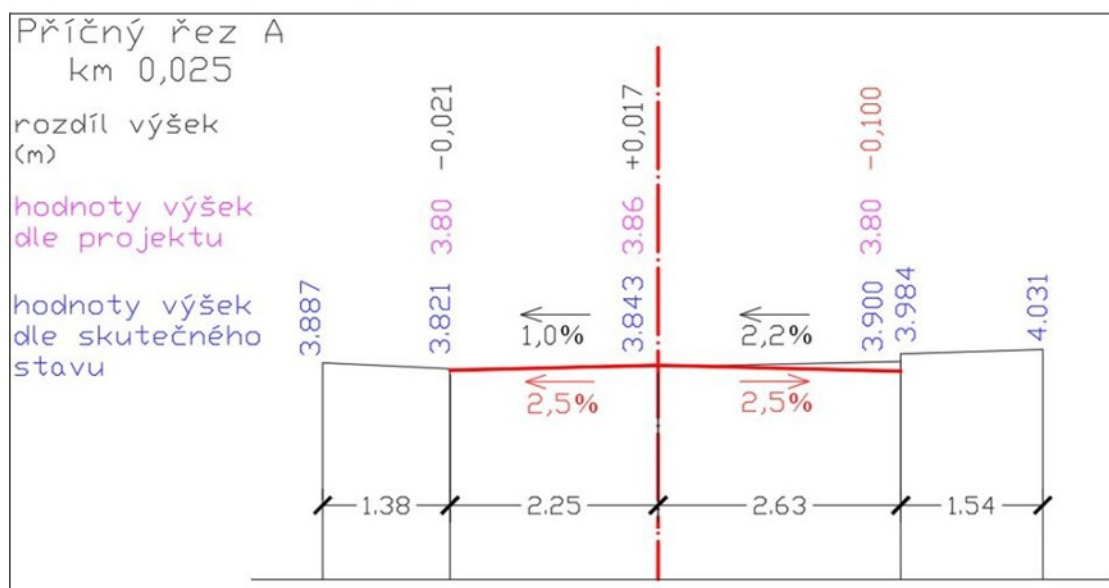
V místě příčného řezu A na staničení 25 m jsou odchylky v niveletě zanedbatelné, ale není dodržen tvar a spád vozovky. Navržen je střežovitý tvar, proveden je tvar jednostranný. Tím vznikl rozdíl 100 mm ve výšce vozovky na pravé straně (v oblasti při chodníku). Navržený spád měl být na obou stranách 2,5 %, skutečně provedený spád na levé straně je jen 1 %.

Obr. 3. Příčný řez A – namísto navrženého střežovitého tvaru vozovky je provedena vozovka jednostranná.

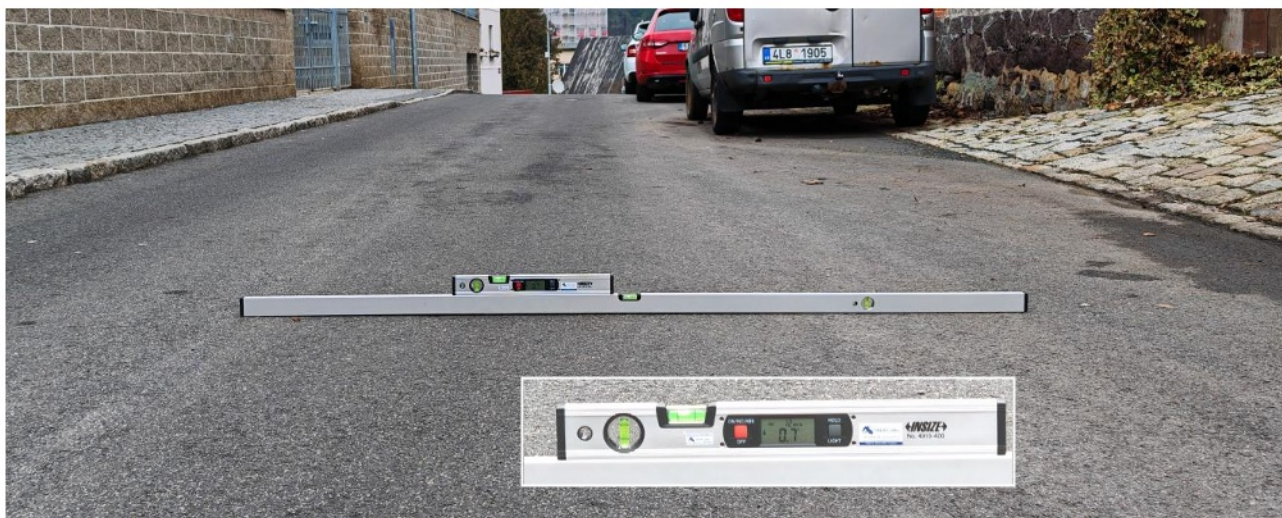
Obdobně není dodržen sklon na jiných částech komunikace. Znalcem byl měřen sklon vozovky před nájezdem do dvora. Zde sklon vozovky vykazuje hodnoty od $0,3^\circ$ do $0,7^\circ$ = od 0,5 % do 1,2 %.

Obr. 4. Měření sklonu vozovky pomocí digitálního sklonoměru.

Takto nízký sklon odvodnění není dostatečný, nebude zajištěno plynulé gravitační odvodnění vozovky. Požadavky na sklon vozovky jsou uvedeny v prováděcí vyhlášce č. 104/1997 Sb. zákona o pozemních komunikacích. Obdobně se vyjadřuje také norma ČSN 73 6110 v kapitole 9.5.

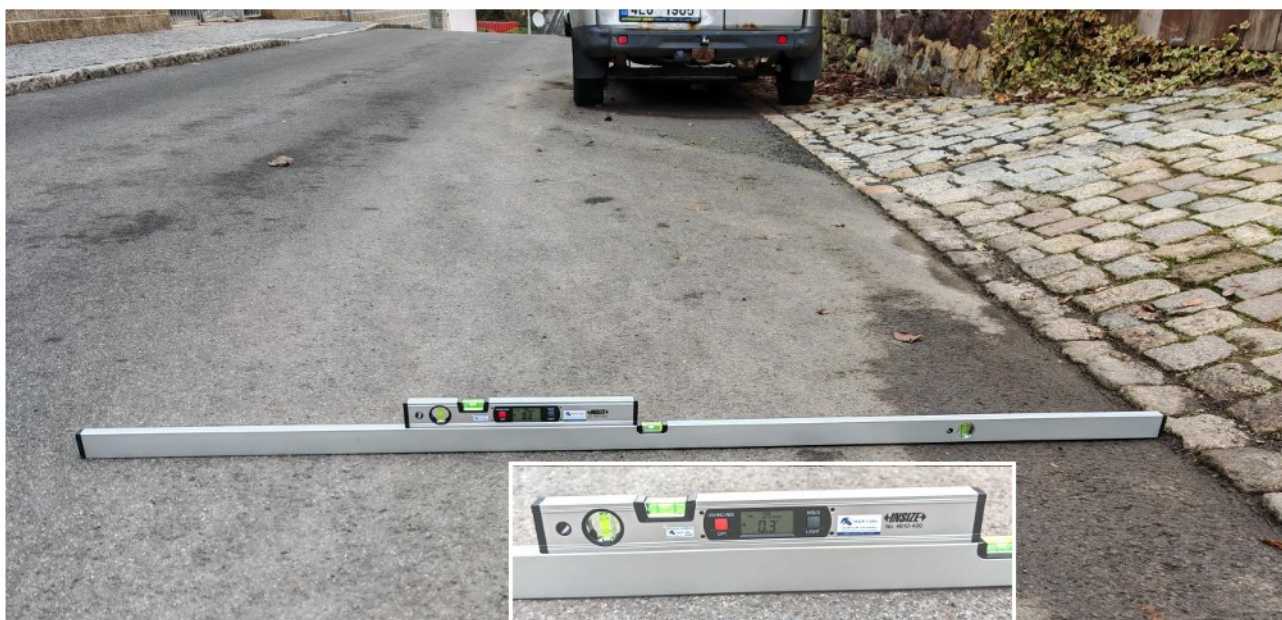
Obr. 5. Měření sklonu vozovky blíže nájezdu.

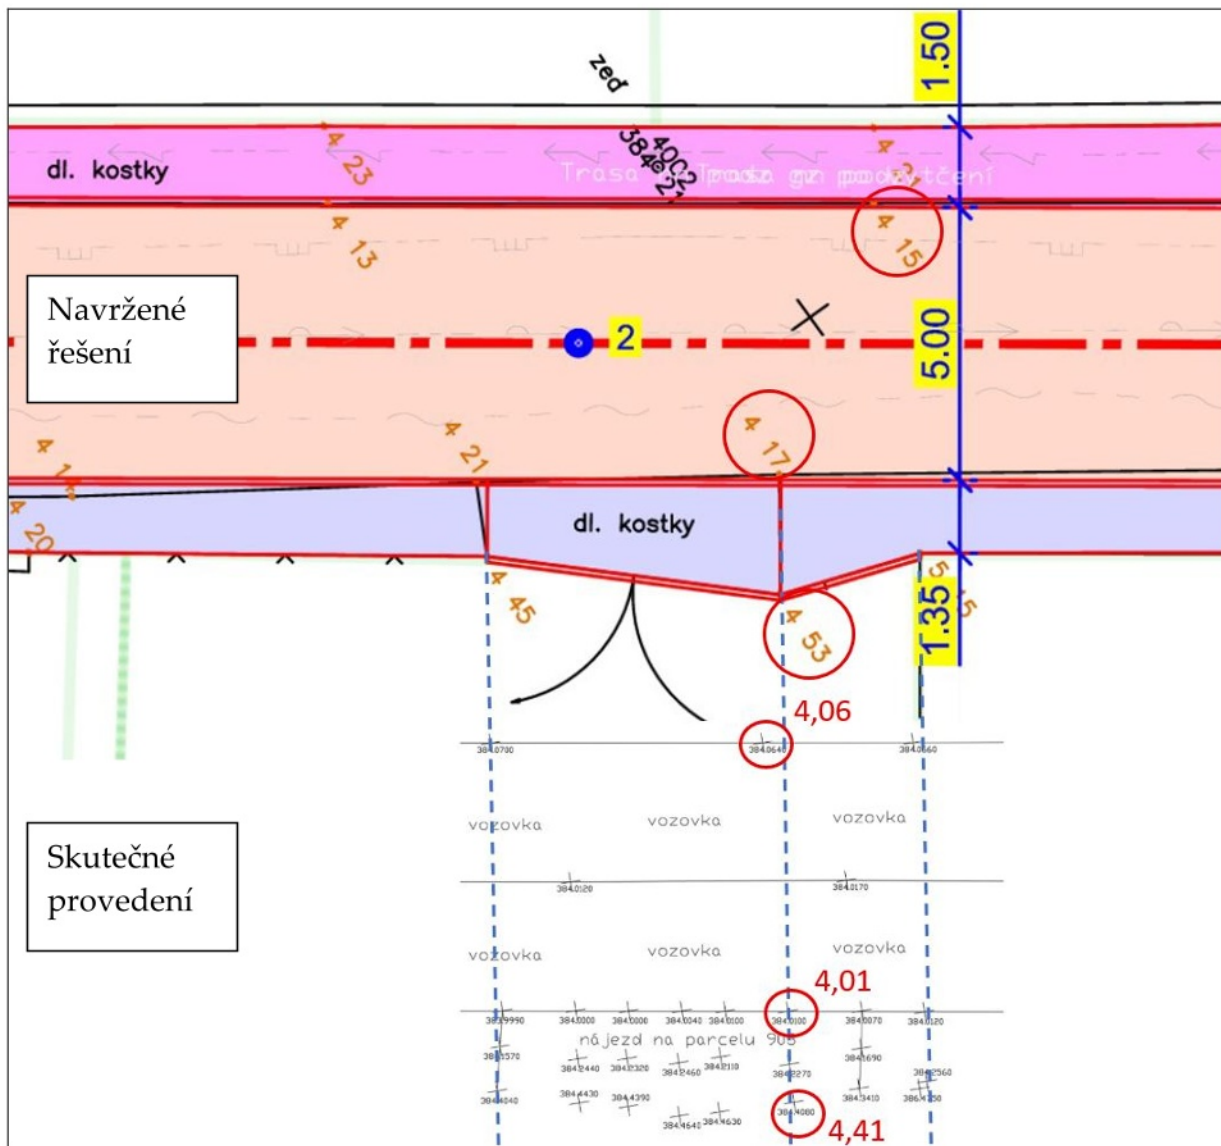
V oblasti nájezdu do dvora nemovitosti p.č. 903 byla levá strana vozovky oproti původnímu stavu snížena o 160 mm, pravá pak o 90 mm. Viz obr. níže, který je složen ze zaměření původního stavu projektantem (výňatek z výkresu Situace) a z geodetického zaměření skutečného provedení.

Obr. 7. Levá strana vozovky byla realizací opravy komunikace snížena o $384,17-384,01=0,16$ m; pravá strana vozovky byla pak snížena o $384,15-384,06=0,09$ m.

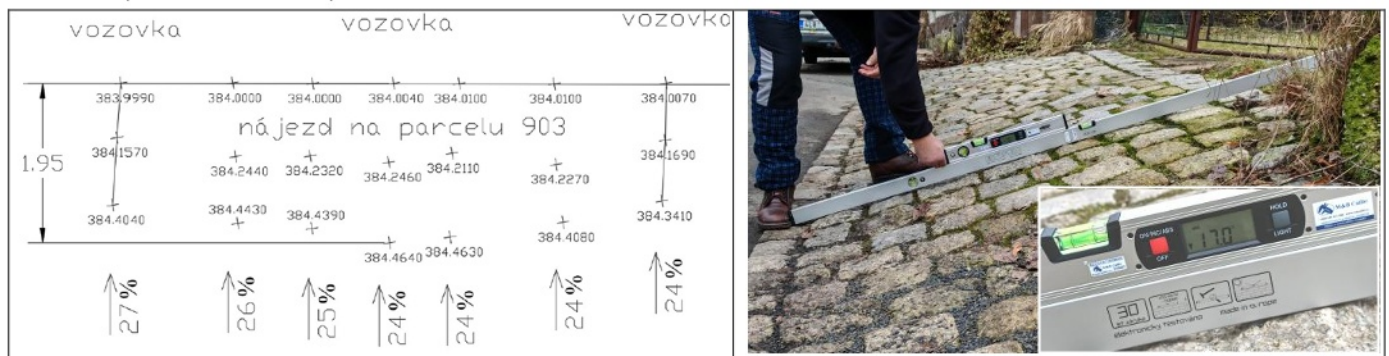
Sklon nájezdu dle geodetického protokolu činí 24 až 27 % (proměnná hodnota sklonu v rámci nájezdového pruhu). Během místního šetření jsem provedl za použití dvoumetrové latě a digitálního sklonoměru vlastní měření a na nejstrmějších úsecích nájezdu byl naměřen sklon dokonce přes 30 % (lokální hodnota).

Obr. 8. Vlevo geodetické zaměření oblasti nájezdu se stanovením sklonu; vpravo měření znalce za pomoci dvoumetrové latě a digitálního sklonoměru (hodnota $17^\circ=30,6\%$).

Z pohledu technických norem se uvádí, že maximální dovolený sklon pro vnější rampy je omezen na hodnotu 17 %, viz kapitola 7.4.5 normy ČSN 73 6058: Jednotlivé, řadové a hromadné garáže. Třebaže je tato norma v kapitole 7. primárně zaměřena na provedení přístupu do hromadných garáží, představuje obecně uznávané technické zásady, které lze použít jako orientační vodítko pro posouzení sklonových poměrů jakýkoliv druhů nájezdů.

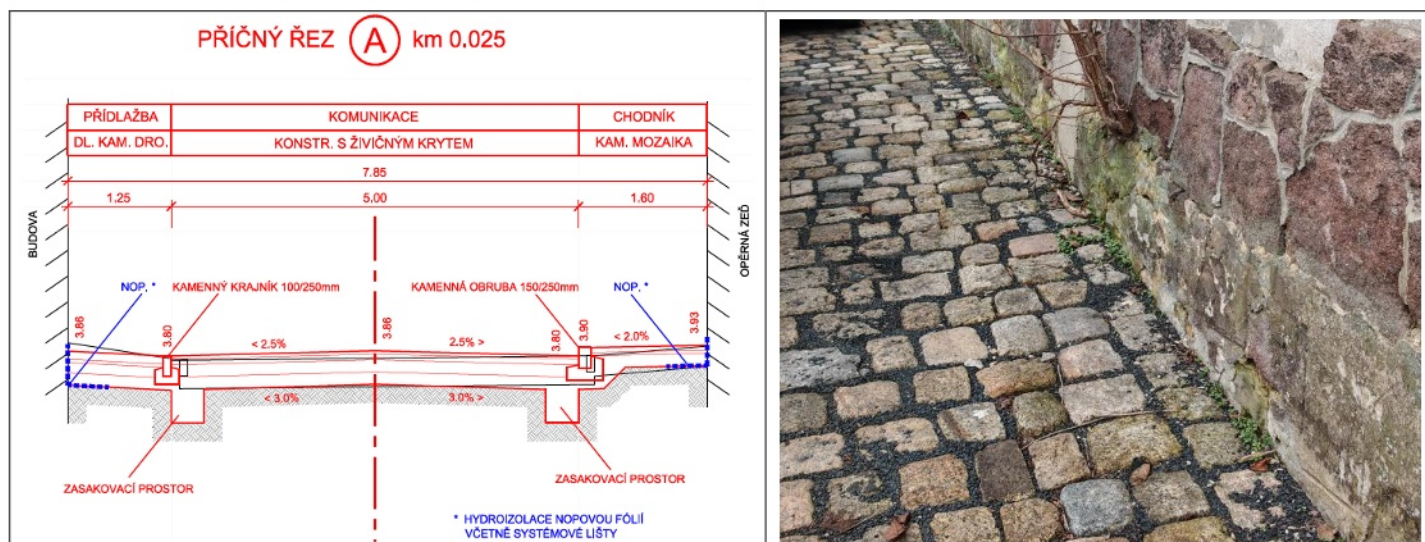
V souvislosti s odvodněním komunikace je vhodné dále zmínit, že navržená nopová fólie, jejíž úkolem je chránit okolní stavby před účinky povrchové vody a napomoci svedení vody do zasakovacích rýh, zcela chybí. Během místního šetření bylo znalcem zjištěno, že chybí jak podél chodníků, tak i podél přídlažby.

Obr. 9. Vlevo výňatek z projektové dokumentace (výkres příčného řezu); vpravo skutečné provedení způsobu napojení přídlažby na objekt na p.č. 904 bez nopové fólie.

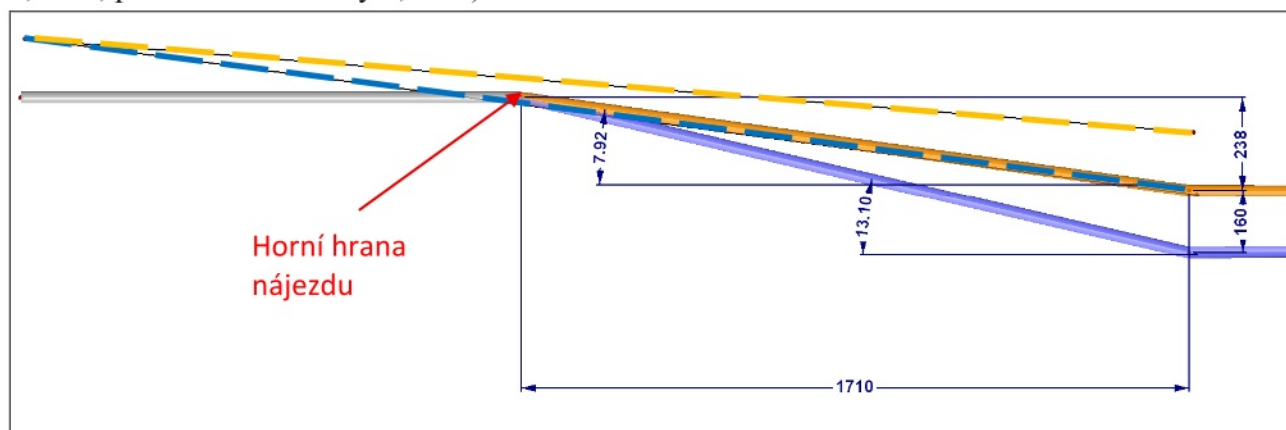
Realizací opravy komunikace se stal nájezd mnohem šikmější než dříve. Za těchto sklonových poměrů nelze nájezd bezpečně užívat pro běžná osobní vozidla (bez zohlednění vozidel typu SUV či off-road). Zároveň je výrazně snížena bezpečnost pohybu osob; zejména za mokra, námrazy či mrazu vzniká bezprostřední riziko uklouznutí a zranění. Stav nájezdu je proto z hlediska bezpečného užívání zcela nevyhovující.

Za účelem lepší představy jsem vytvořil schématický model původního a nového tvaru nájezdu, na který najel osobní vůz o rozvoru 3 m a světlé výšky 0,15 m. Je zřejmé, že při takovém rozměru vozidla dojde u nového tvaru nájezdu ke kontaktu s podvozkem vozidla. (Pozn. Schéma je

Obr. 10. Schématické znázornění nájezdu vozidla o rozvoru 3 m a světlé výšce 150 mm na původní tvar nájezdu (oranžová přerušovaná čára) a na nově provedený tvar (modrá přerušovaná čára). Z obrázku je patrné, že po zvětšení sklonu nájezdu takové vozidlo do dvora nemovitosti neprojde.

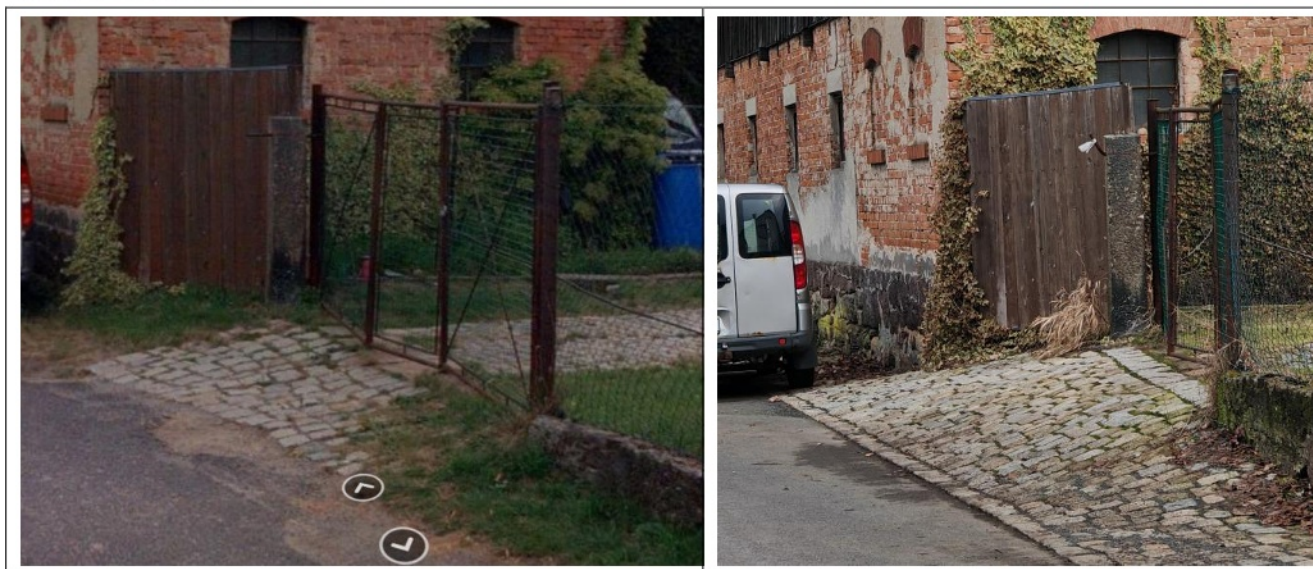
Změna tvaru pozemku je rovněž dobře patrná při srovnání fotografií různého stáří z obdobného úhlu pohledu, viz níže.

Obr. 11. Přímé porovnání podoby nájezdu na základě fotografií. Vlevo archivní snímek z aplikace mapy.com z roku 2022. Vpravo aktuální snímek pořízený během místního šetření z roku 2026.

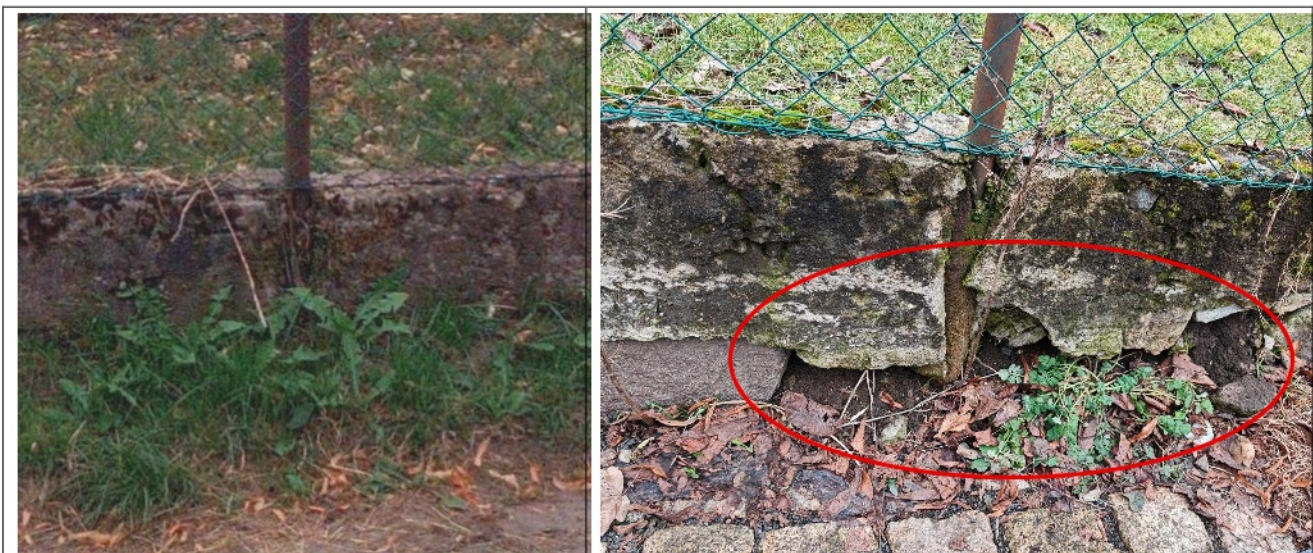
Snížení nivelety a provedení jednostranného sklonu vozovky zapříčinilo snížení terénu podél oplocení. V důsledku snížení terénu byla odhalena základová spára oplocení – na některých místech byly základy podezdívky dokonce podkopány a tím byla zcela zásadně narušena stabilita oplocení. Na takových místech hrozí jeho zřícení.

Obr. 12. Přímé porovnání hloubky založení oplocení na základě fotografií. Vlevo archivní snímek z aplikace mapy.com z roku 2022. Vpravo aktuální snímek pořízený během místního šetření z roku 2026. Na snímku vpravo je patrná odhalená zemina pod základem oplocení.

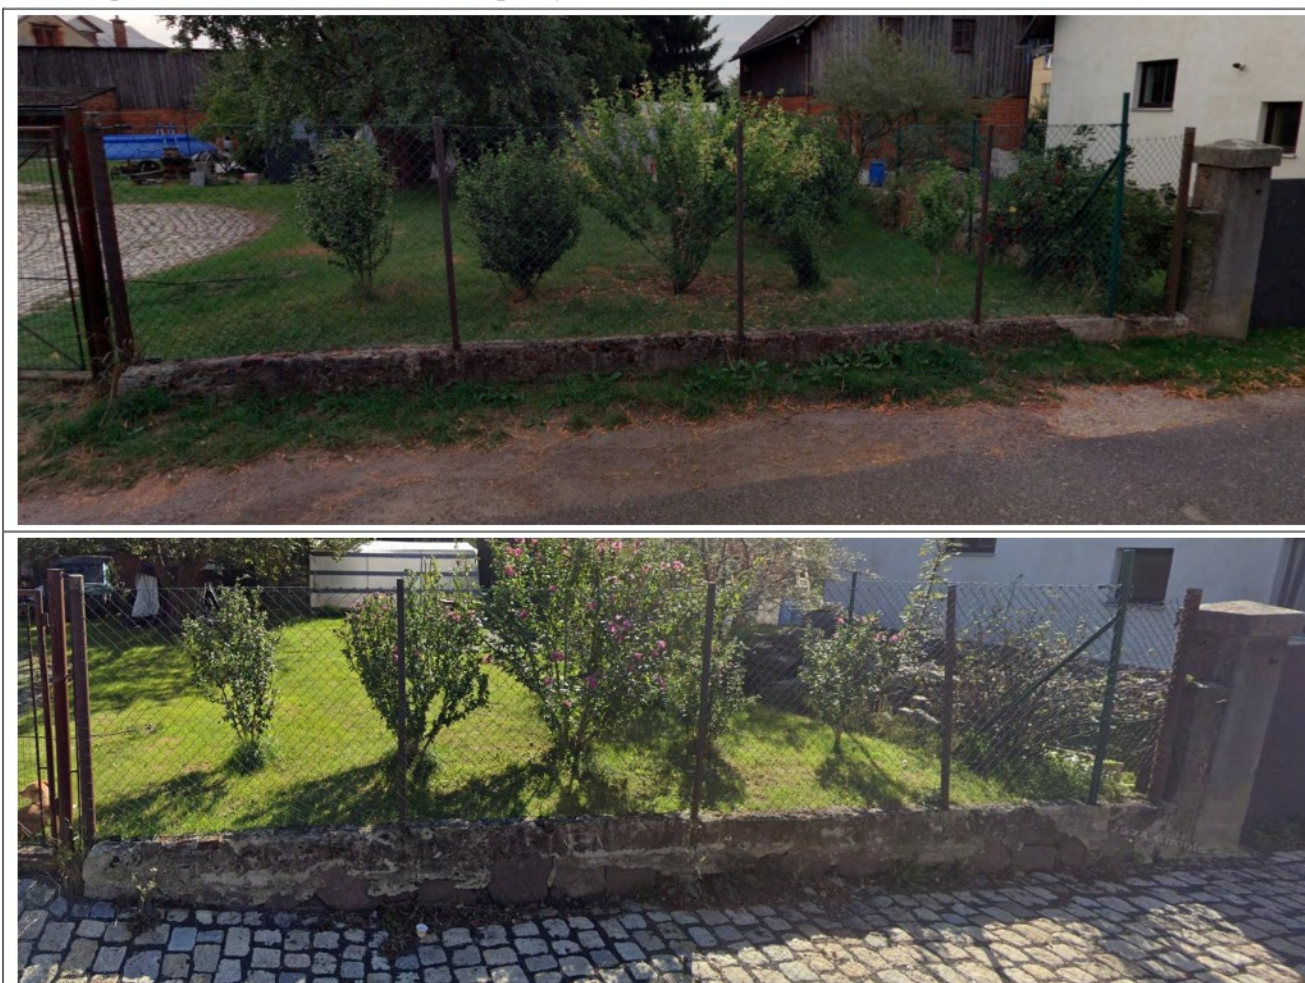
Níže je uveden celkový pohled na podezdívku, ze kterého je dobře patrné, v jaké míře došlo ke snížení povrchu komunikace během opravy.

Obr. 13. Přímé porovnání výšky podezdívky oplocení na základě fotografií. Vlevo snímek z aplikace mapy.com z roku 2022 (před opravou). Vpravo snímek z google.com z roku 2024 (po opravě).

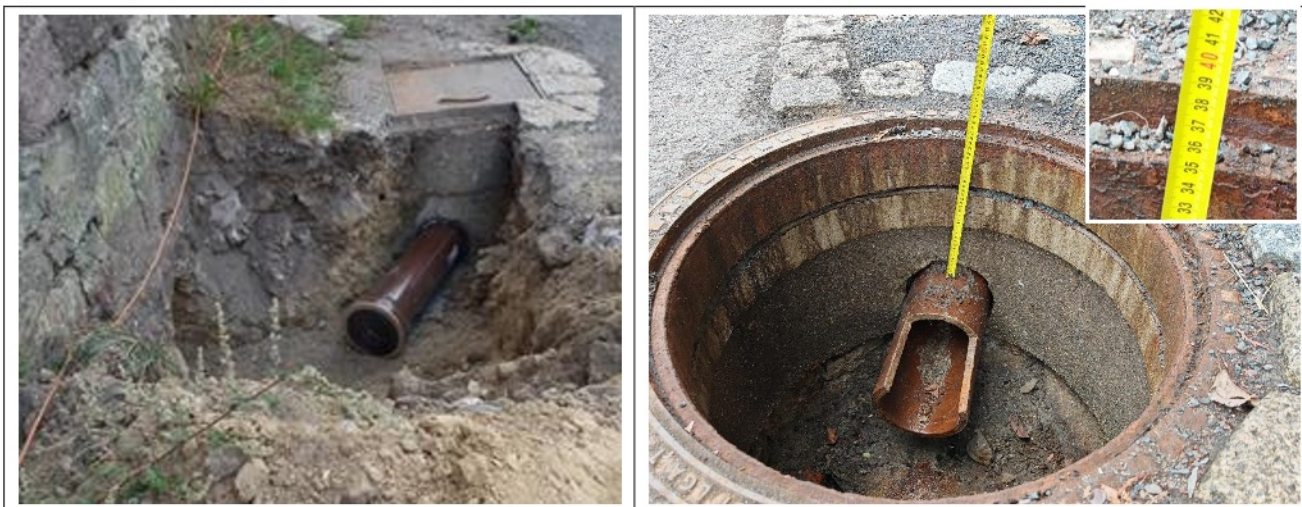
Splašková kanalizace, která je vedena pod komunikací, má v důsledku provedených oprav snížené krytí. Zjištěná výška krycí vrstvy významně neodpovídá technickým normám a běžným zásadám navrhování. Potrubí splaškové kanalizace (včetně přípojek) má mít dle požadavků ČSN 73 6005 (viz příloha B normy) krytí nejméně 1,0 m, zatímco ve skutečnosti bylo během místního šetření naměřeno méně než 0,4 m.

Takto nízké krytí zvyšuje riziko promrznání potrubí a současně vede k jeho zvýšenému mechanickému namáhání od zatížení dopravou. U kameninového potrubí může docházet ke vzniku trhlin nebo poruchám ve spojích. To může následně vést ke ztrátě těsnosti, k ucpání potrubí (vnikem písčitého obsypu či zeminy) a k ohrožení životního prostředí v důsledku úniku splaškových vod do podzemních vod.

Obr. 14. Přímé porovnání hloubky uložení přípojky splaškové kanalizace. Vlevo realizace přípojky v roce 2022, vpravo současný stav v roce 2026. Z fotografie je patrné, že krycí vrstva nad potrubím je podstatně nižší, a to o rozměr jedné betonové skruže.

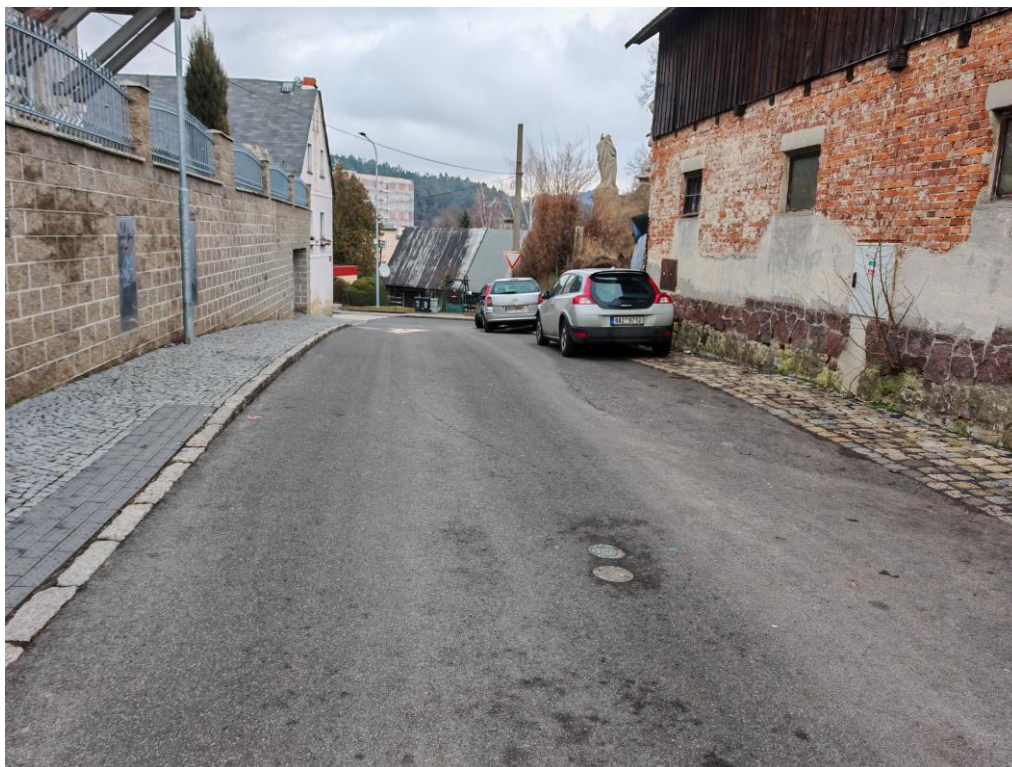
Obr. 1. Pohled severním směrem do ulice J. A. Komenského, v dále se komunikace napojuje na ul. Liberecká. Podél pozemku p.č. 903 a 904 je vozovka vyspádována jednostranně – směrem k těmto pozemkům, jak je vidět i prostým okem.

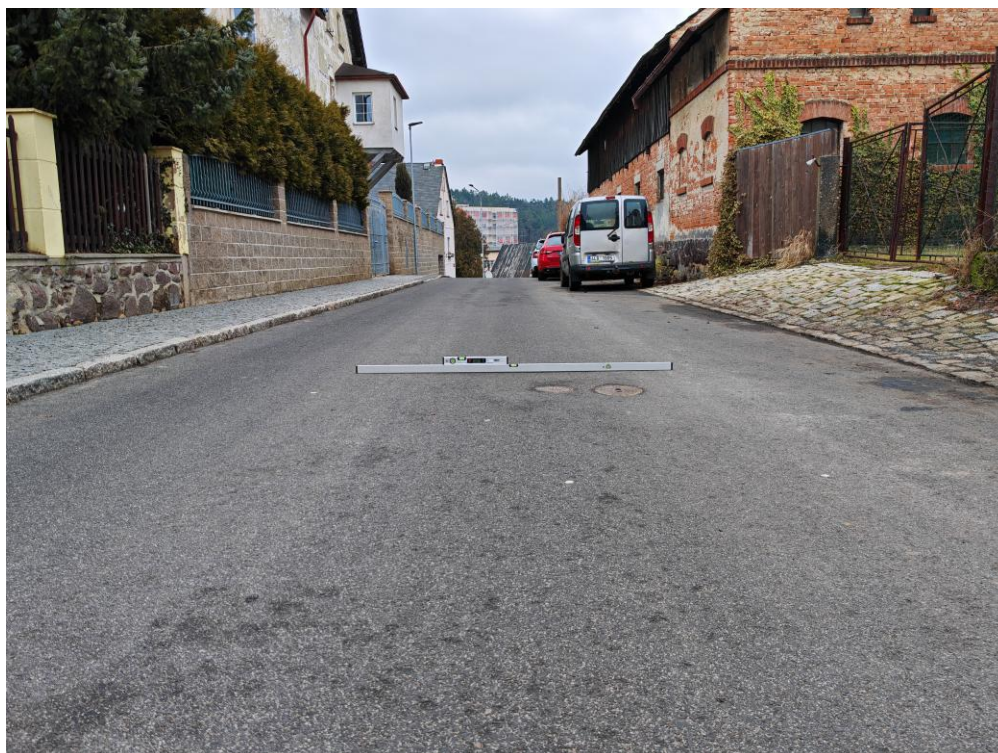
Obr. 2. Pohled na část komunikace navazující na nájezd do dvora pozemku p.č. 903. Sklon vozovky byl měřen za pomoci dvoumetrové latě a digitálního sklonoměru.

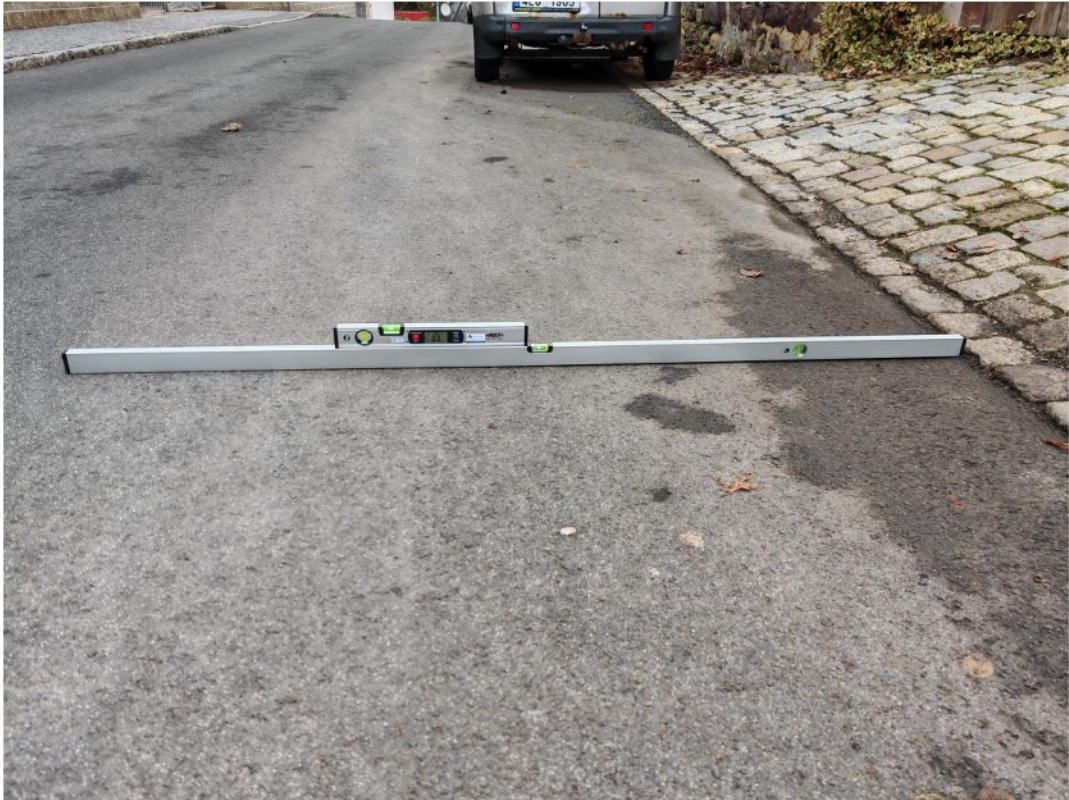
Obr. 3. Sklon vozovky v blízkosti nájezdu činí 0,5 %.

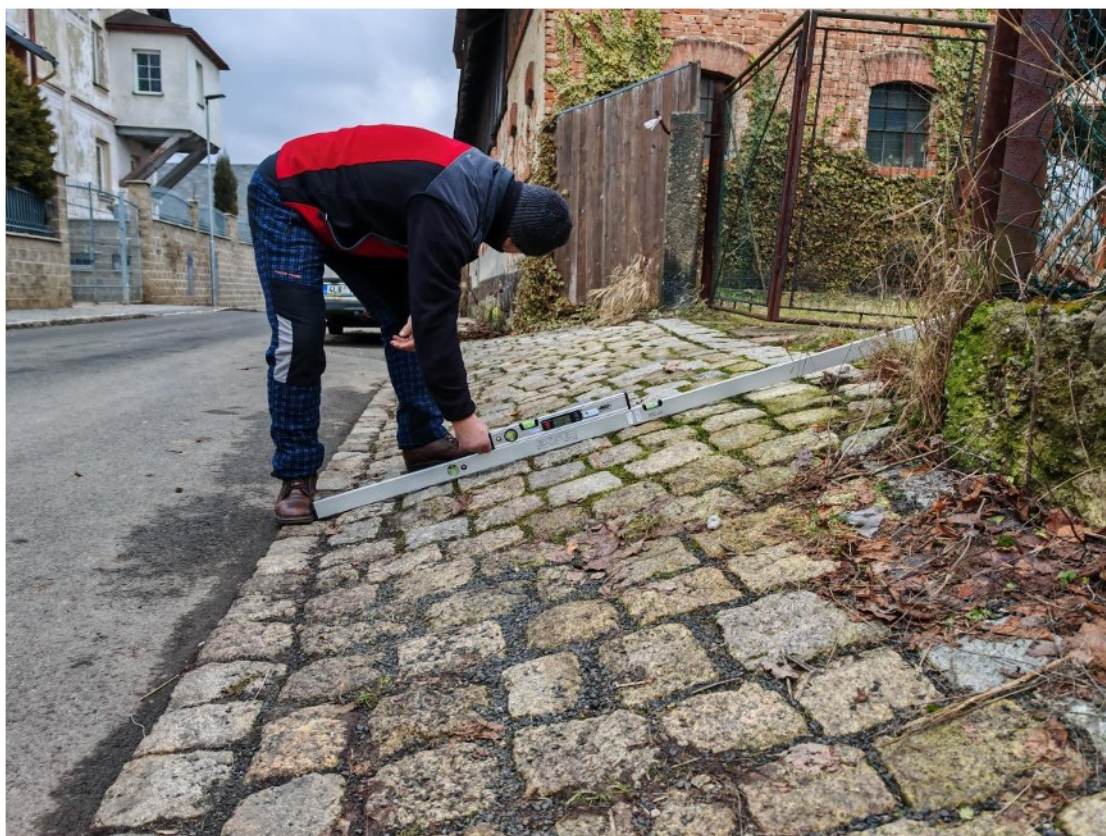
Obr. 5. Sklon nájezdu činí dle konkrétního příčného řezu mezi 24 a 27 %, lokálně bylo však naměřeno i více než 30 % (při měření na uvedené fotografii).

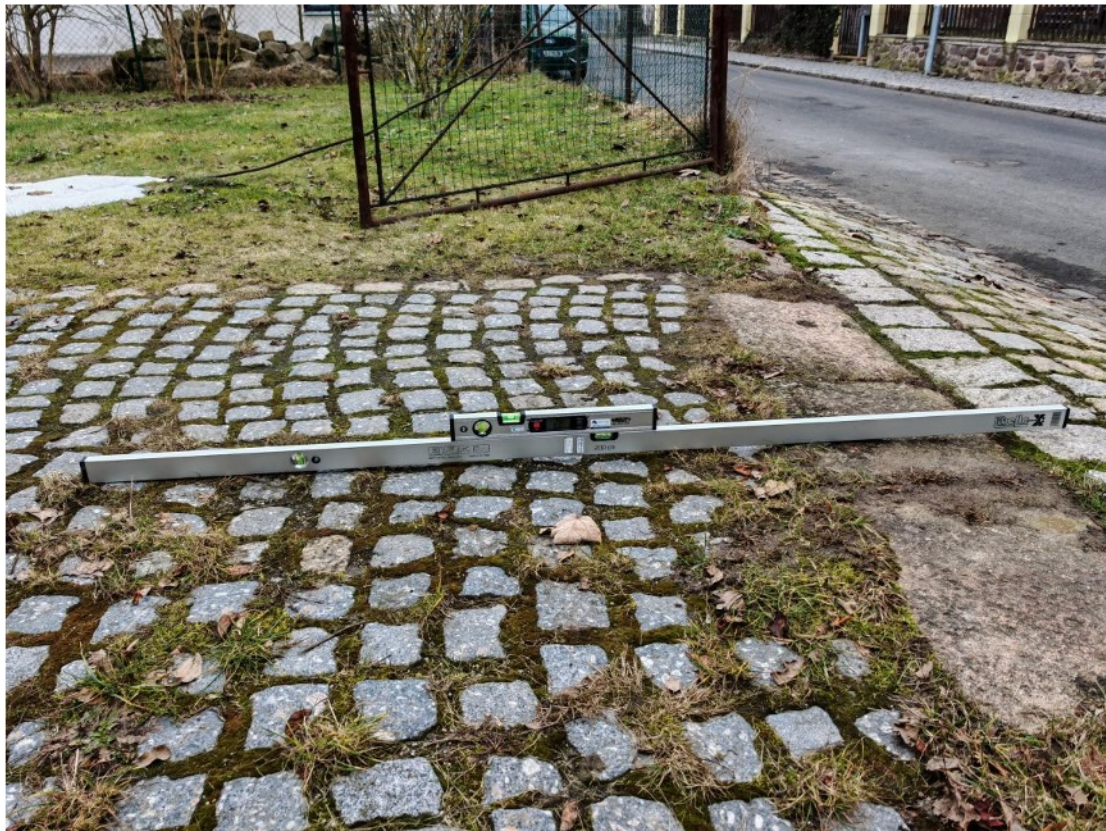
Obr. 6. Dlážděná plocha ve dvoře na pozemku p.č. 903 je rovinná, beze sklonu.

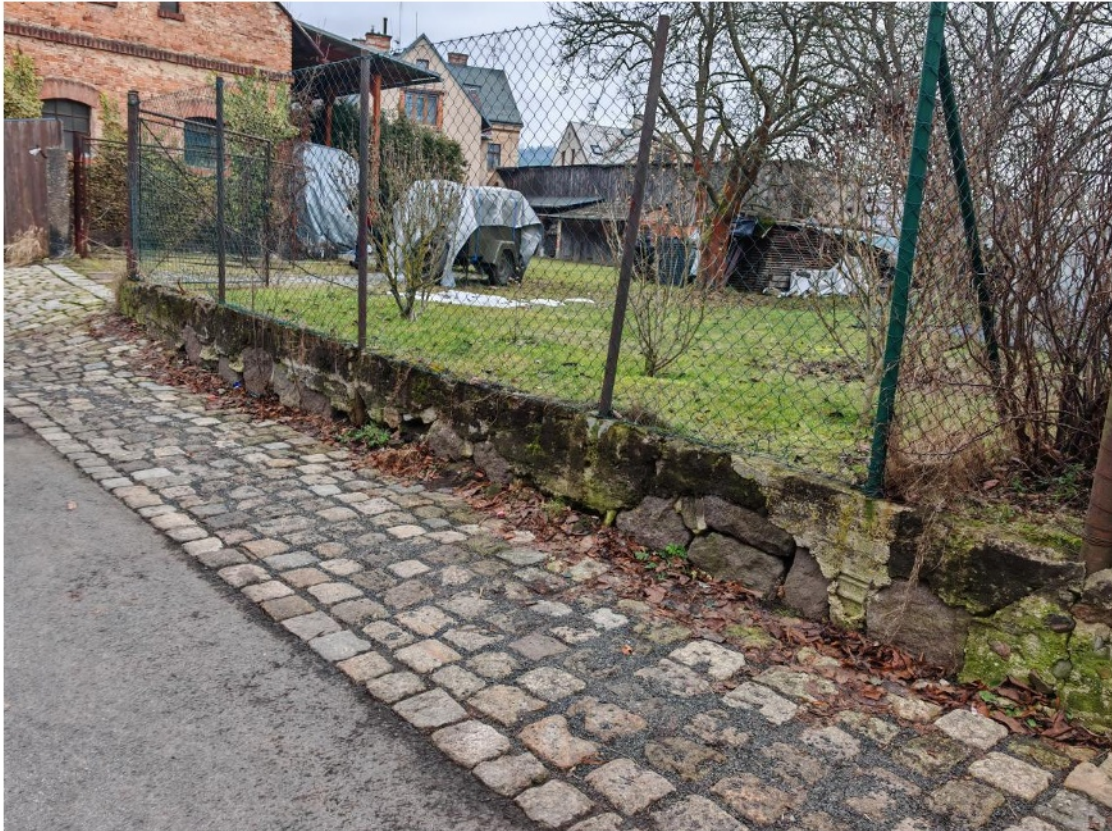
Obr. 7. Pohled na podezdívku oplocení. Místy je podezdívka podkopána a je proto ohrožena stabilita plotu (jeden z ocelových sloupků vykazuje nadměrnou výchytku).

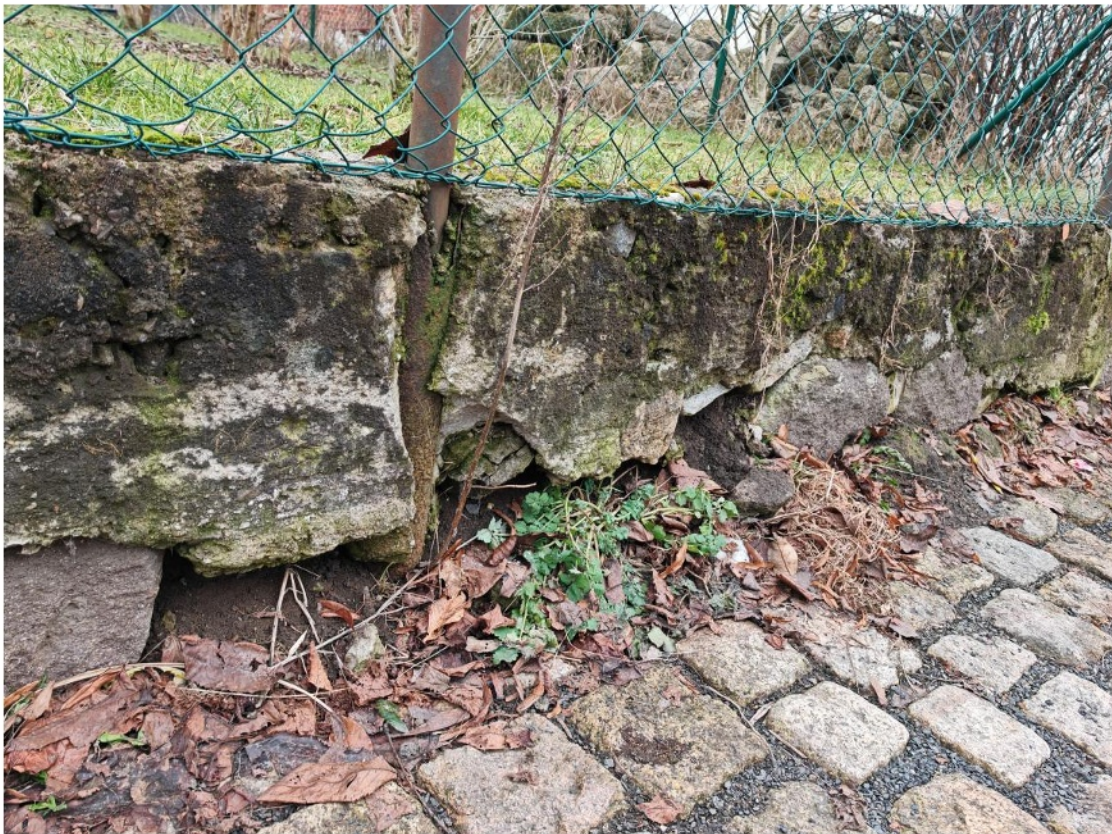
Obr. 8. Bližší pohled na podkopání podezdívky – úroveň přídlažby se zde nachází pod úrovní základové spáry.

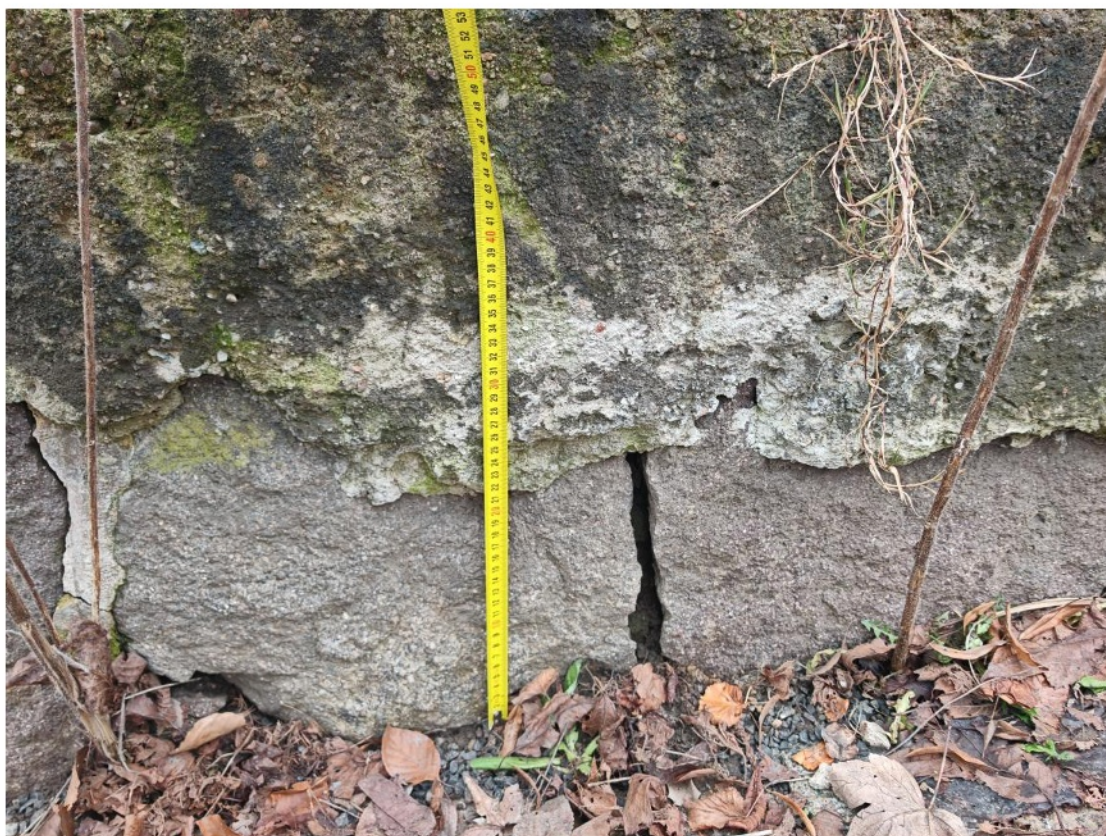
Obr. 9. Po opravě komunikace došlo k výraznému snížení výškové úrovně terénu; původní úroveň je patrná z bílé linie na podezdívce oplocení.

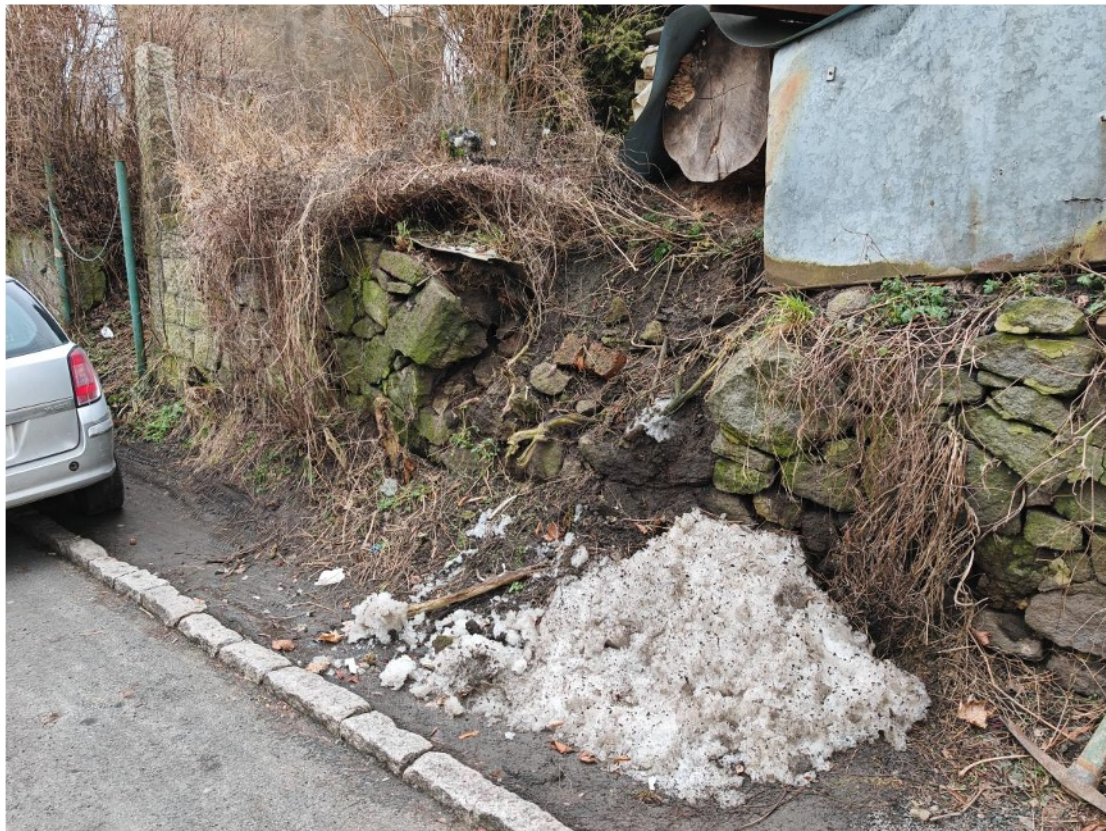
Obr. 10. Pohled na opěrnou zeď po opravě komunikace. Prováděné stavební práce přispěly ke zhoršení technického stavu (který nebyl dobrý již před zahájením opravy komunikace).

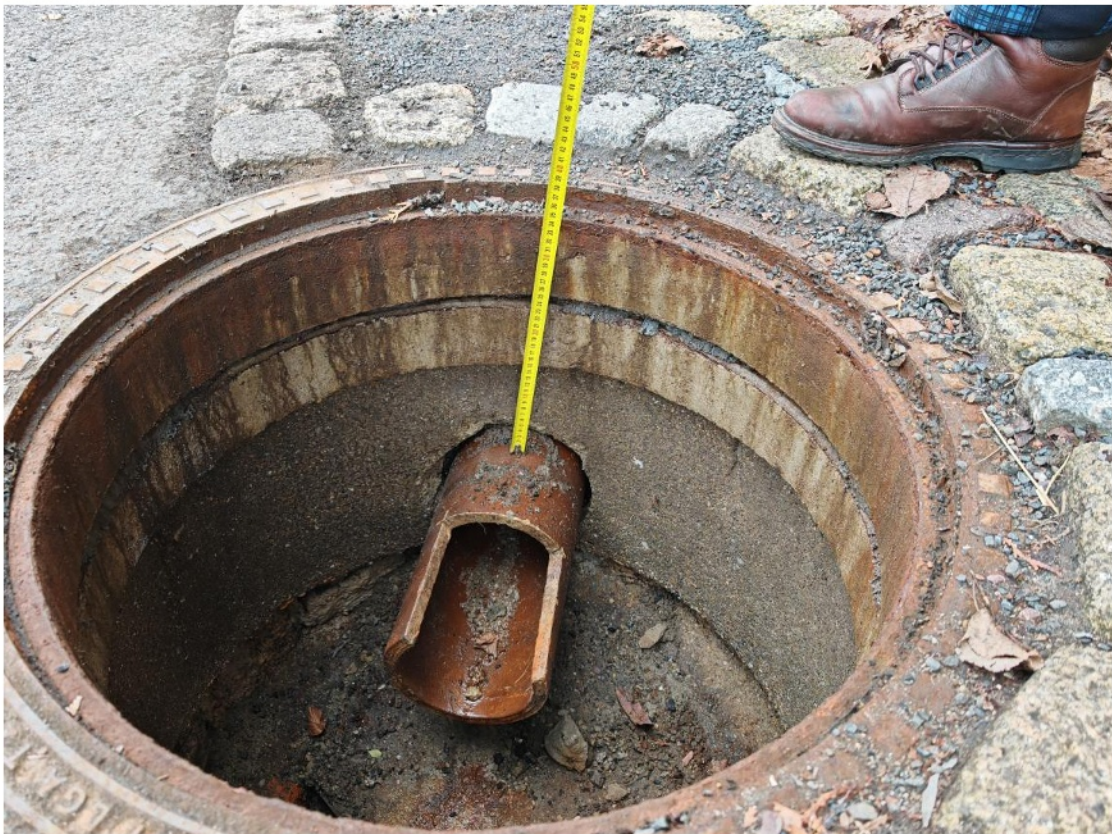
Obr. 12. Krytí přípojky i níže situovaného kanalizačního řadu je zcela nedostatečné.

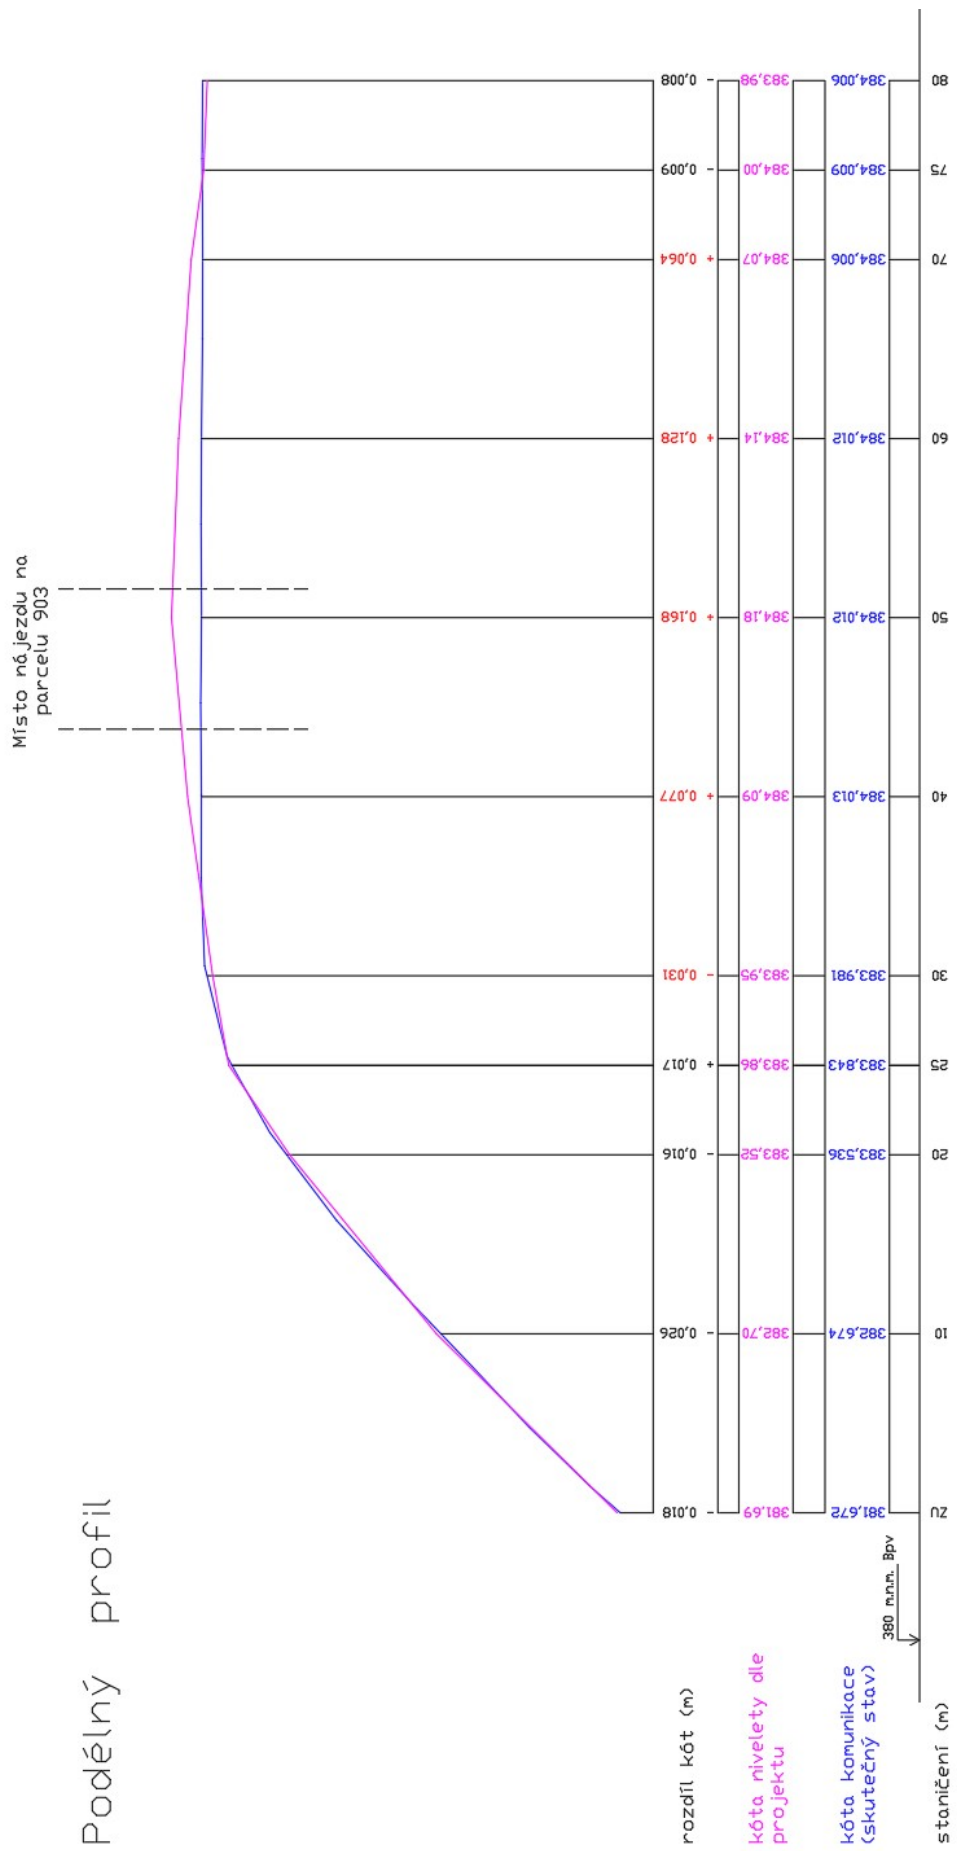
Obr. 3 – Analýza odchylek podélných profilů

Skutečný podélný profil byl konfrontován s předloženým podélným profilem z projektové dokumentace a byli zjištěny jejich výškové odchylky, které jsou znázorněny na Obr. 3. Ze zaměření skutečného podélného profilu vyplývá, že od staničení 40 m do staničení 70 m je osa komunikace výrazně níže, než je udaná hodnota v projektové dokumentaci (V místě vjezdu na parcelu 903, tedy u staničení 50 m je komunikace prokazatelně níže až o 17 cm !!).
