Znalecký posudek č. 5/2026

Posouzení vlivu opravy komunikace ul. J. A. Komenského na stavebně-technický stav staveb na pozemcích p.č. 903 a 904 v katastrálním území Hodkovice nad Mohelkou

Obor/odvětví/specializace: obor stavebnictví, odvětví inženýrské stavby, specializace spolehlivost konstrukcí, navrhování staveb, provádění staveb, vady a poruchy stavebních konstrukcí

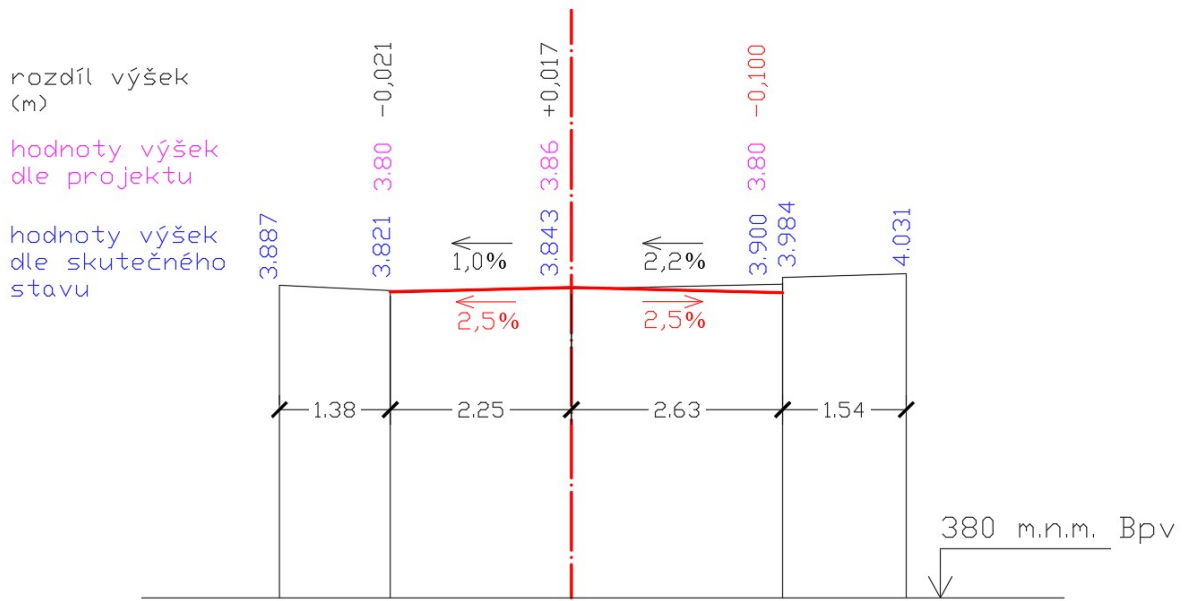
Obr. 4 – Analýza odchylek řezu A v km 0,025

Dále byl vytyčen a zaměřen Řez A ve staničení km 0,025, který byl opět konfrontován s projektovou dokumentací. Na Obr. 4, je patrné zejména nedodržení sklonu vozovky, ale také celkových rozměrů.

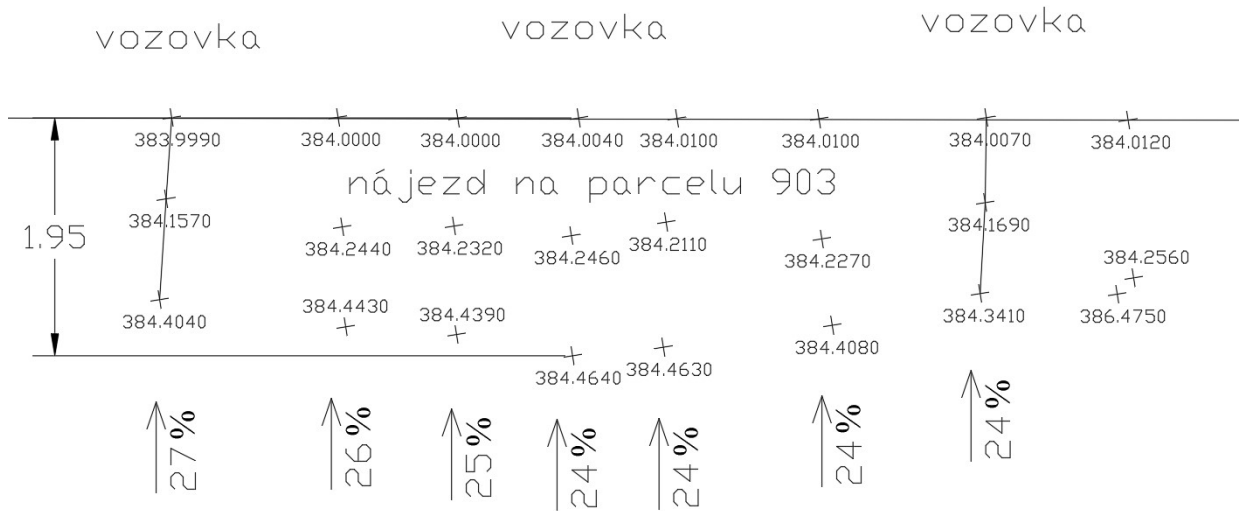
Obr. 5 – Skutečný stav nájezdu na parcelu 903

V neposlední řadě bylo provedeno výškové zaměření nájezdu na pozemek 903, z důvodu posouzení sklonu a celkového dodržení výškových dispozic. Na obr. 5 jsou zobrazeny výškové kóty na nájezdu v podrobném rastru a dále hodnoty sklonu v procentech (minimální sklon je 24 % a maximální sklon je 27 %). Na obr. 6 jsou uvedeny širší výškové vztahy u nájezdu na parcelu 903, ze kterého je patrné, že se u spodní hrany nájezdu výrazně snížila výška komunikace (u levého spodního rohu až o 20 cm).
