Znalecký posudek č. 5/2026

Posouzení vlivu opravy komunikace ul. J. A. Komenského na stavebně-technický stav staveb na pozemcích p.č. 903 a 904 v katastrálním území Hodkovice nad Mohelkou

Obor/odvětví/specializace: obor stavebnictví, odvětví inženýrské stavby, specializace spolehlivost konstrukcí, navrhování staveb, provádění staveb, vady a poruchy stavebních konstrukcí

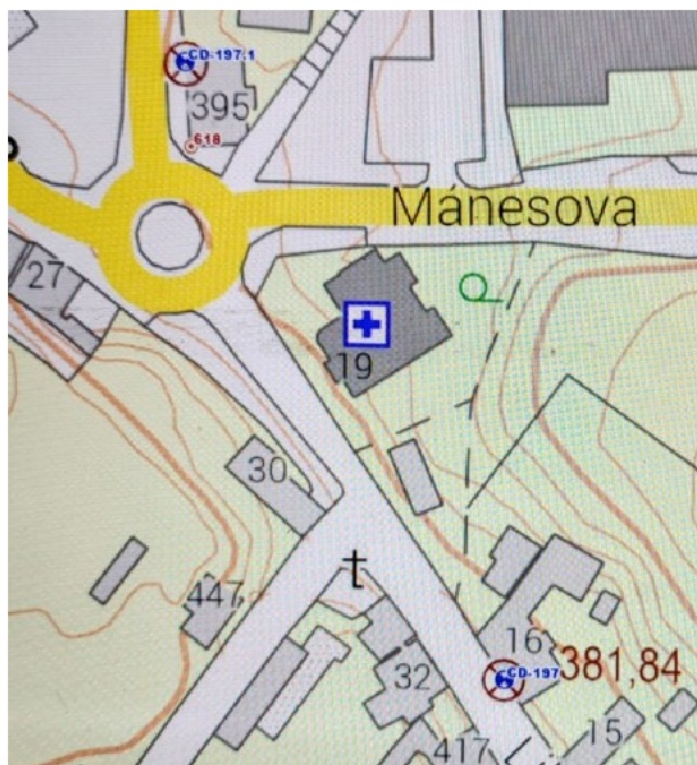
Obr. 1 – Přehledka použitých nivelačních bodů

Výškové připojení celého měření do systému Bpv bylo provedeno totální stanicí pomocí trigonometrické metody ze 2 přilehlých nivelačních bodů (CD 197 a CD 197.1), kde dosažený výškový rozdíl činil 7 mm, což odpovídá přesnosti pro technickou nivelaci (pro další výpočty byla vypočtena průměrná nadmořská výška z těchto dvou nivelačních bodů).

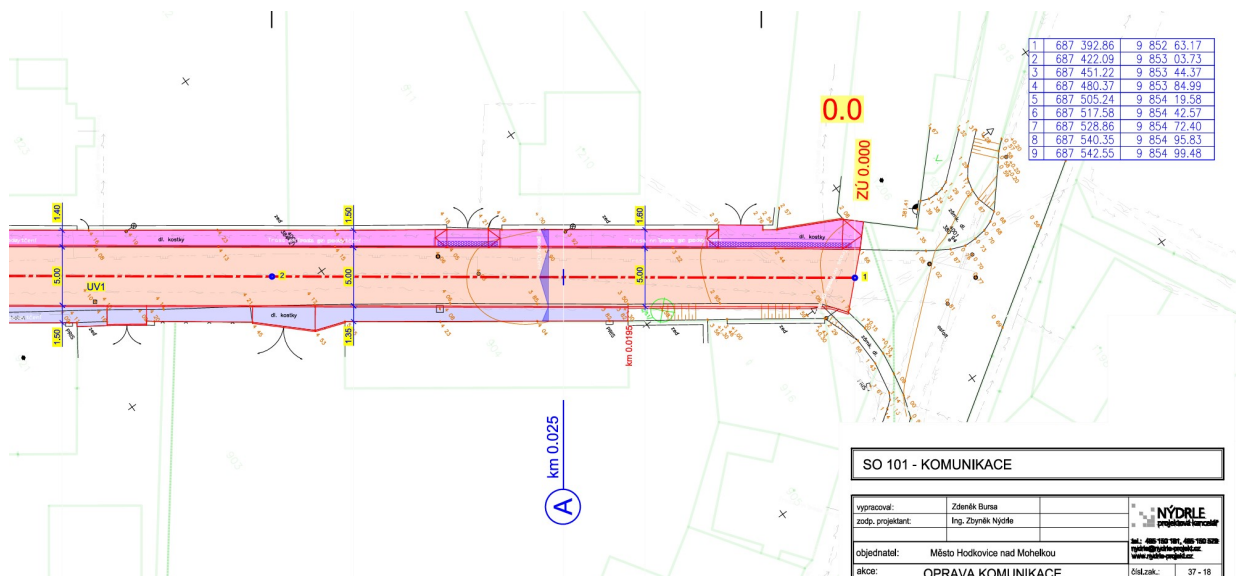
Obr. 2 – Situace s uvedenými body osy komunikace

Pro posouzení stavu komunikace byly nejprve vytyčeny a následně zaměřeny body podélného profilu, které vycházely z bodů osy komunikace uvedené v situaci (body 1,2 a 3 viz. Obr.2).

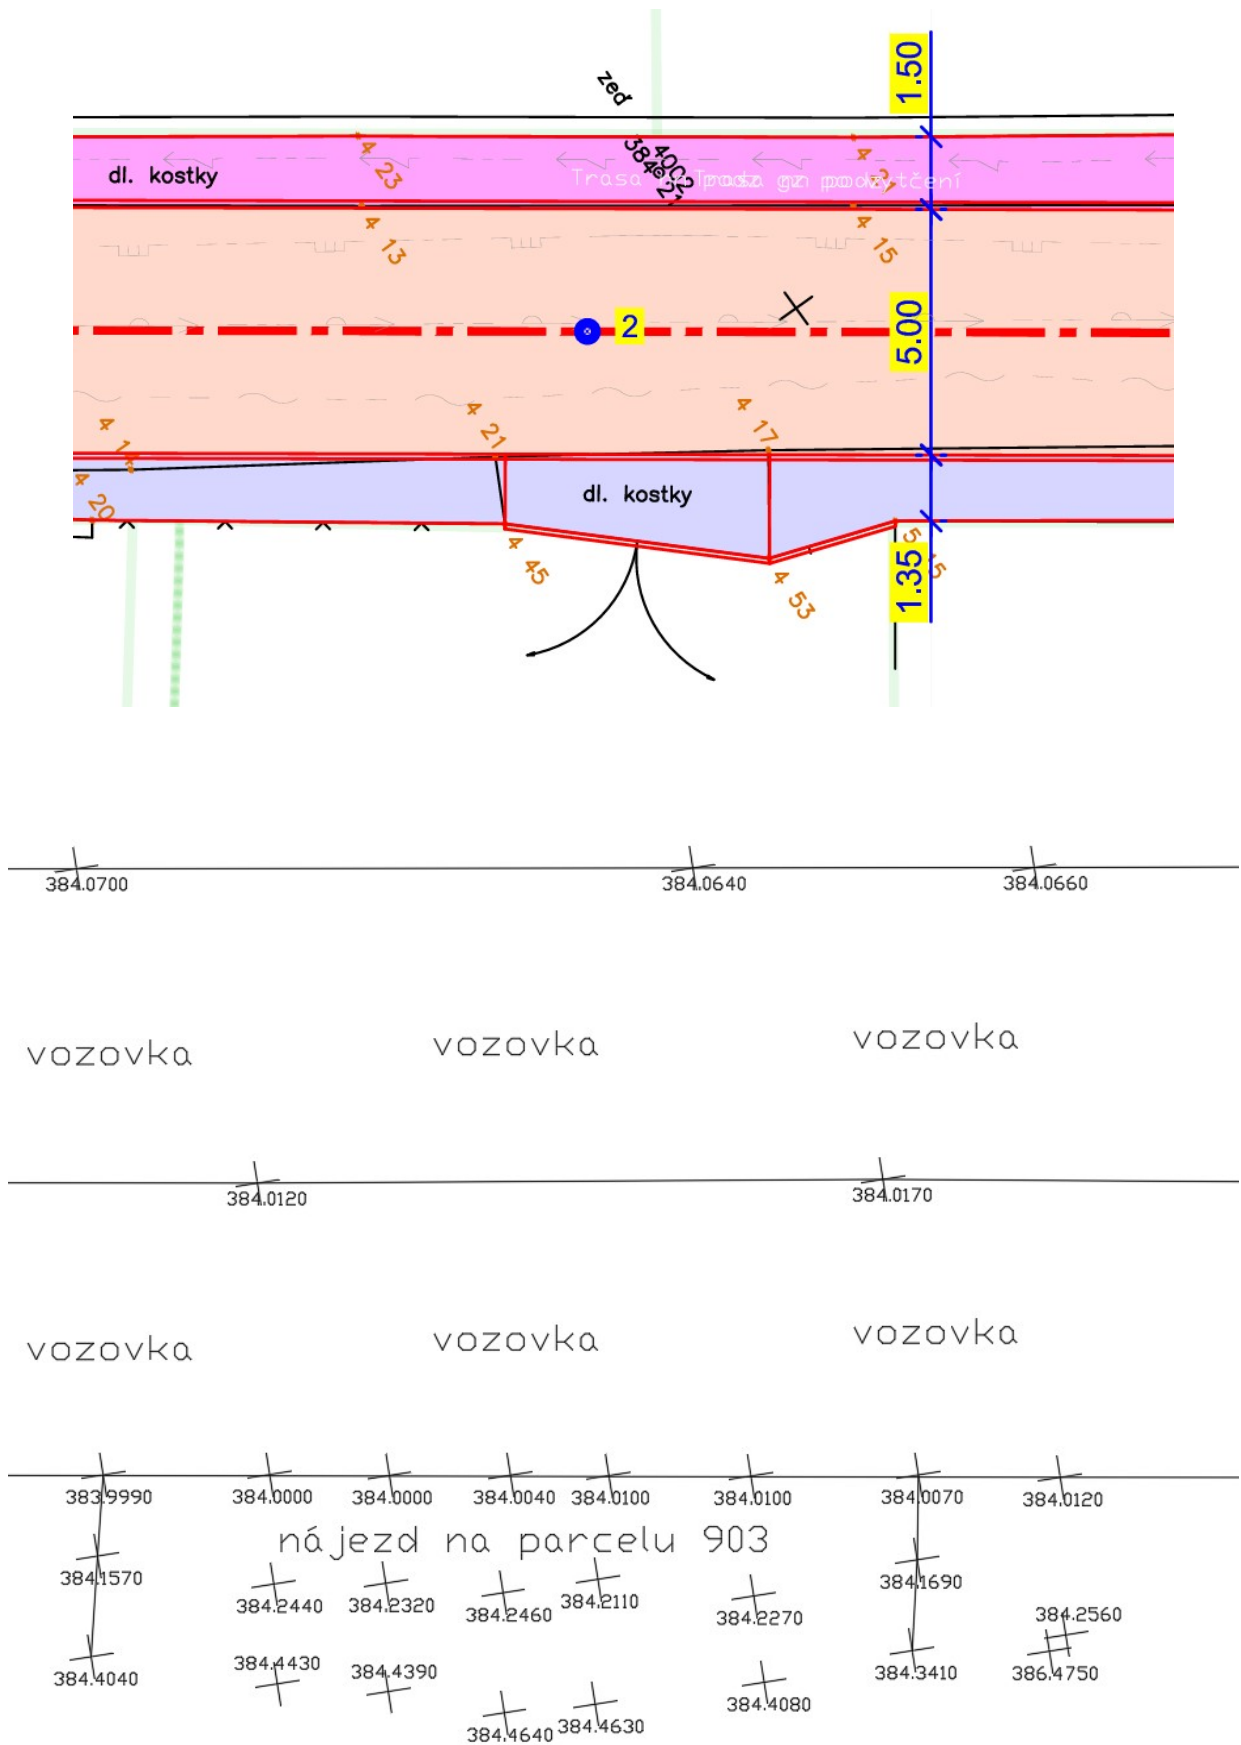
Obr. 6 – Porovnání výškopisu z projektové dokumentace (nahore s redukovanými výškami o 380 m) a skutečnosti u nájezdu na parcelu 903 (dole)

V neposlední řadě bylo provedeno výškové zaměření nájezdu na pozemek 903, z důvodu posouzení sklonu a celkového dodržení výškových dispozic. Na obr. 5 jsou zobrazeny výškové kóty na nájezdu v podrobném rastru a dále hodnoty sklonu v procentech (minimální sklon je 24 % a maximální sklon je 27 %). Na obr. 6 jsou uvedeny širší výškové vztahy u nájezdu na parcelu 903, ze kterého je patrné, že se u spodní hrany nájezdu výrazně snížila výška komunikace (u levého spodního rohu až o 20 cm).
